## 松山城筒井門 登録の概要

- 1 名称 まつやまじょうつついもん 松山城筒井門、まつやまじょうつついもんひがしつづきやぐら 松山城筒井門東続櫓、まつやまじょうつついもんにしづきやぐら 松山城筒井門西続櫓
- 2 所有者 松山市
- 3 所在地 松山市丸之内1番地
- 4 建設年代 昭和46年
- 5 構造、形式及び大きさ 【筒井門】木造平屋建、瓦葺、建築面積 52 m<sup>2</sup>、脇戸付  
【筒井門東続櫓】木造平屋建、瓦葺、建築面積 48 m<sup>2</sup>  
【筒井門西続櫓】木造平屋建、瓦葺、建築面積 34 m<sup>2</sup>
- 6 登録基準 一、国土の歴史的景観に寄与しているもの
- 7 特徴・評価

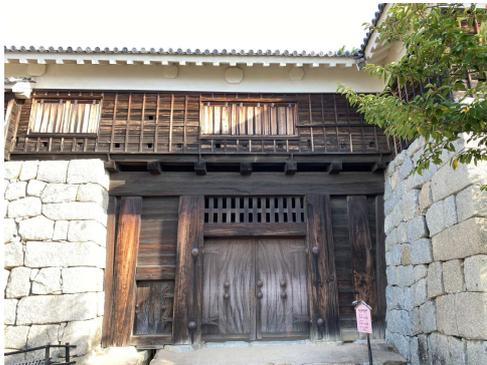
筒井門 外観（南面から）

松山城は、松山平野中央に位置する勝山を中心に築城された平山城で、標高 132mの山頂に本丸を、西山腹に二之丸、麓に三之丸を配す。筒井門は二之丸から本丸に至る位置に立地する重要かつ堅固な二重櫓門で、上層の東西に続櫓を配す複雑な形状をしている。南面の外敵に面する側の壁は、二重にして間に小石や瓦を充填する太鼓壁とし、筒井門の壁面や上層床面及び東西の続櫓の壁面には狭間を設けるなど、攻防を意識した構えとなっている。内部は、天井が張られず、構造材や屋根の垂木、野地板が露出しており、武装建築の勇壮さをよく表している。

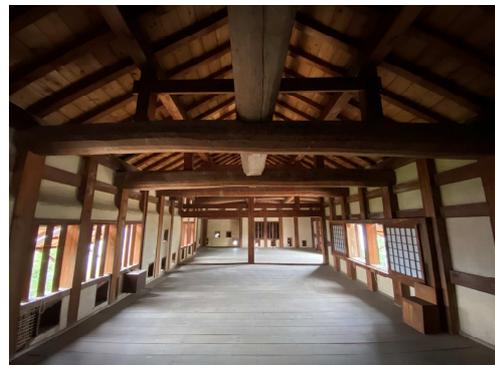
筒井門 内観

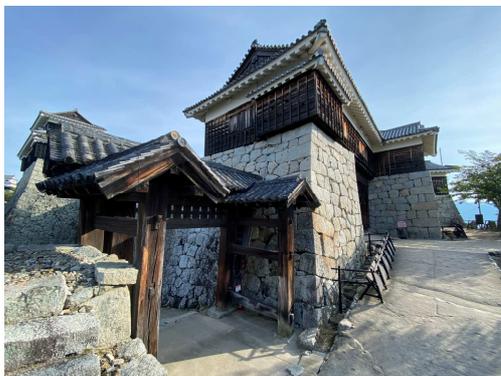
筒井門西続櫓 外観（南西から）

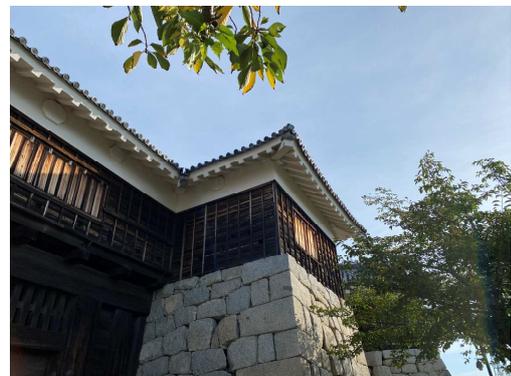
筒井門東続櫓 外観（南西から）
